PROPUESTA METODOLÓGICA  
PARA LA INSPECCIÓN DE  
CENTROS DE CULTIVO DE  
SALMÓN, DESARROLLADA PARA  
LA EMPRESA ALSUR  
INGENIERÍA

**GABRIEL ANDRÉS ALVEAR GUERRA**

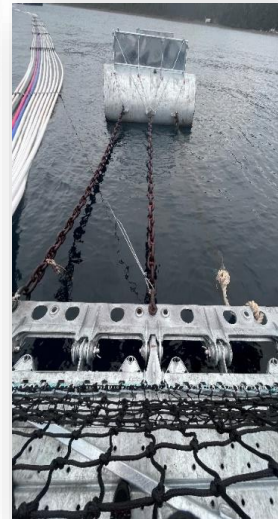
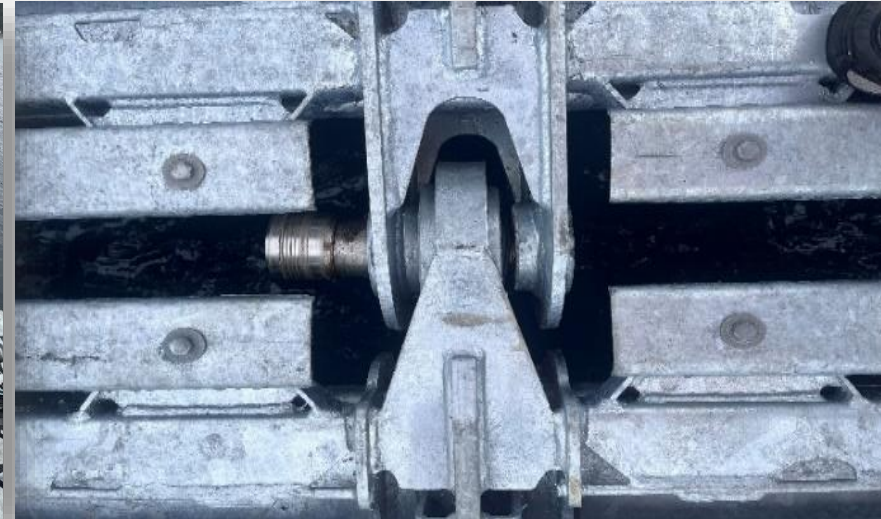
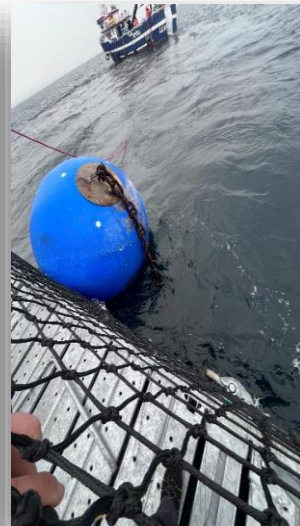
### BUSQUEDA DE ANOMALÍAS

| TIPO DE PASILLO | CORR. ALSUR | COD. FÁBRICA | ELEMENTO | OBSERVACIÓN | OTROS | TIPO OBS |
|---|---|---|---|---|---|---|
| Lateral | A3 | 13858 | Acople con A4 | Acople(s) en contacto intermitente con el agua. | | Moderado |
| Tee | TA4 | 13860 | Tramo 1 fondeo | Otro. | Tramo 1 de fondeo desconectado. | Crítico |
| Cruz | CR1 | 21474 | Tramo 1 fondeo | Otro. | Línea de tramo 1 de fondeo suelta. | Crítico |
| Lateral | C6 | 13876 | Acople con C7 | Acople(s) en contacto intermitente con el agua. | | Moderado |
| Lateral | C7 | 13859 | Piso | Carga puntual en pasillo. Afecta a la reserva de boyantes. | | Moderado |
| Transversal | c8 | 13829 | Acople con c7 | Ausencia de pasador central. | | Crítico |
| Transversal | c7 | 13843 | Acople con c6 | Ausencia de pasador central. | | Crítico |

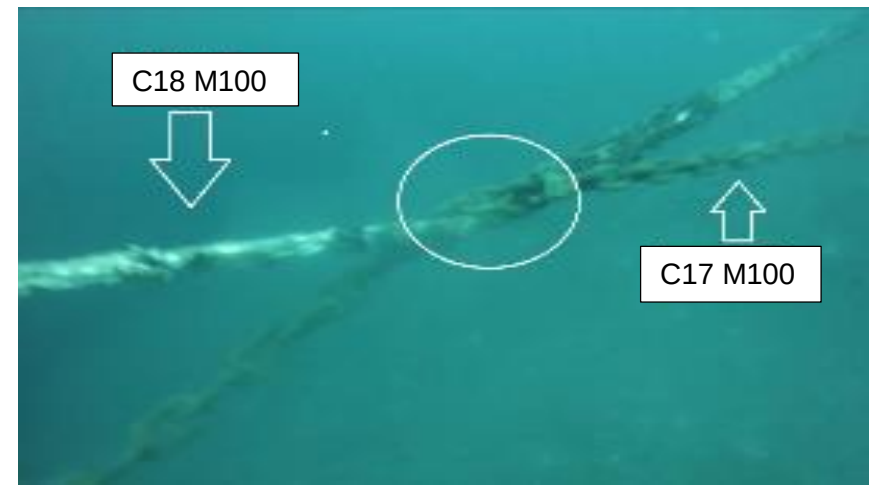
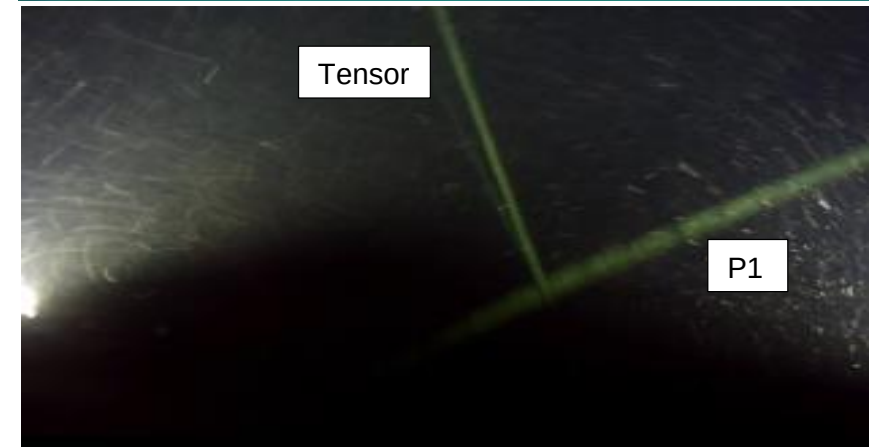
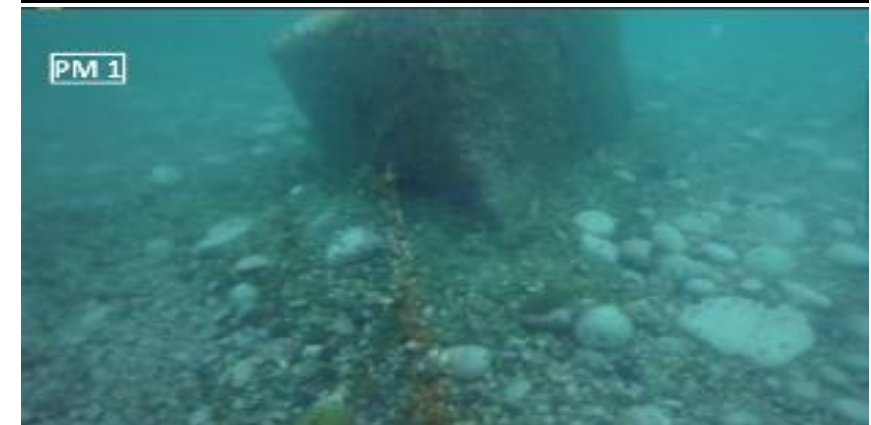
ANOMALÍAS ENCONTRADAS  
(UNIONES, LÍNEAS,  
FOULING, ANCLAJES,  
COMPOSICIÓN)

| Fecha | Artefacto | Línea | Tipo Anclaje | Prof. Anclaje [m] | Observación | Detalle Observación | Tipo Observación | Nivel Fouling | Nivel de seguridad |
|---|---|---|---|---|---|---|---|---|---|
| 23-sept | Módulo100 | C06 | 2 PM | 138 | Roce cabo-red lobera (sin desgaste) | a 0,2 m | Moderada | Moderado | MEDIO |
| 28-ago | Módulo100 | C18 | 2 PM | 9.4 | Roce cabo-cadena (o con otro herraje) | ROCE DE CABOS DE LINEAS HERMANAS C17 Y C18 A 1M ADEMAS ROZAN CADENA DE LINEA C17 CON CABO DE LINEA DE FONDEO A 24 M. | Crítica | Moderado | BAJO |
| 06-oct | Módulo200 | C06 | 2 PM | 102 | Roce cabo-cabo (con desgaste) | a 37 mts con línea sin identificar | Crítica | Moderado | BAJO |
| 23-sept | Pontón1 | P01 | 2 PM | 66 | Roce cabo-tensor lobero | A 33M | Crítica | Moderado | BAJO |
| 23-sept | Pontón1 | P02 | 2 PM | 72 | Roce cabo-tensor lobero | A 31M | Crítica | Moderado | BAJO |
