**IDENTIFICACIÓN DE FACTORES RELEVANTES
PARA UN DIAGNÓSTICO AMBIENTAL POST
TSUNAMI CHILE 2010 EN EL SECTOR COSTERO DE
PLAYA LLOLLEO, SAN ANTONIO, CHILE**

DOC ICO 15-2010

Trabajo Presentado en el XXX Congreso de Ciencias del Mar,
Campus San Andrés, Universidad Católica de la Santísima
Concepción, 19 – 21 de Octubre de 2010, Concepción, Chile.
Libro de Resúmenes, Página 157.

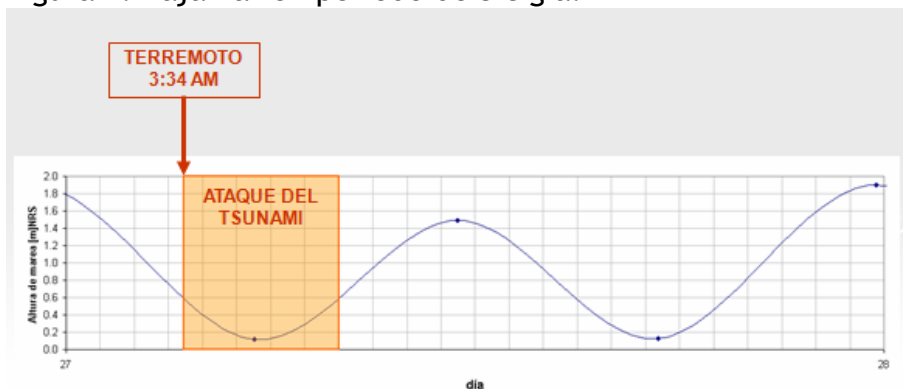
Figura 2: Bajamar en periodo de Sicigia.

testigos, llegó 45 minutos después del terremoto desde la dirección SW, inclinado con respecto a la línea de costa. El tsunami en el sector puede ser catalogado como moderado, pues la altura máxima de inundación desde el nivel de la más baja marea fue de 3[m] aproximadamente, con amplitudes de marea que bordean 1.3 [m]. Así, se puede estimar que la onda de tsunami apenas superó 1[m] sobre el nivel de la marea alta. Es importante destacar que la onda de tsunami llegó en una situación de bajamar en sicigia (Figura 2), uno de los niveles más bajos del nivel del mar durante el año.

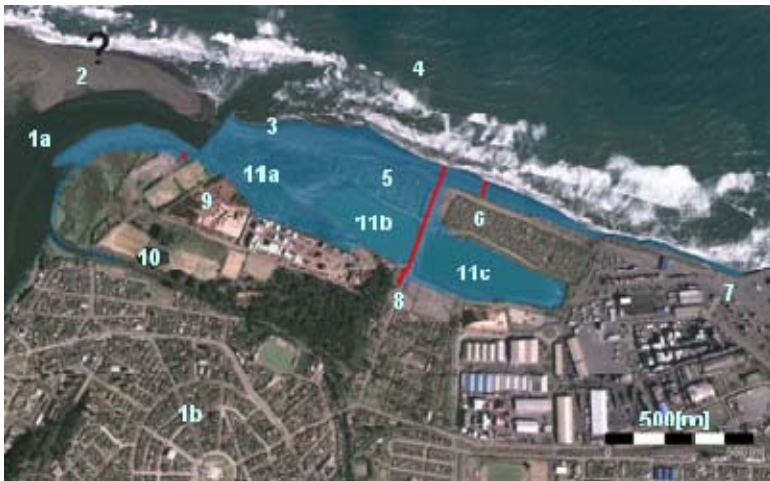
El perfil más al norte fue medido sobre la playa abierta tras la cual se encuentra el terraplén del camino secundario de acceso al puerto (Figura 3: 6). Dicho terraplén poseía la altura suficiente para contener la onda de tsunami. Debido a esto, la parte norte de la población Camping de Lolloleó resultó sin daños (280 cabañas). Por otro lado, la parte sur de la misma quedó completamente destruida por el paso del mar (180 cabañas) (Figura 3: 5). La diferencia principal radica en que la segunda población se encontraba protegida sólo por una primera línea de formaciones dunares, menores en tamaño que la altura del terraplén del camino del sector norte. Producto del arrastre gran cantidad de escombros fueron depositados sobre la laguna sur de los ojos de mar de Lolloleó (Figura 3: 11b). El agua penetró sobre la calle que entra a la ciudad (Av. la Playa) (Figura 3: 8) como continuación del camino entre las lagunas, lo que representa la mayor

penetración de agua medida (más de 450 metros desde la línea de más alta marea). Esto se produce debido a la poca cota del sector.

Figura 3: Estimación del área de inundación por el tsunami 2010. Desembocadura río Maipo (1a), Llolleo (1b), barra de arena (2), botadero (3), pluma del río (4), cabañas arrasadas (5), cabañas sector norte (6), área de servicio del puerto (7), avenida La Playa correspondiente al sector de mayor penetración (8), astilladora (9), parque de deporte y recreación (10), lagunas costeras (11a, b y c).

El botadero (Figura3: 3) presenta señales de hundimiento de terreno, los lugareños estiman que aproximadamente un metro. Se aprecia además que parte del material de relleno localizado frente al mar fue arrasado. Esto permitió constatar la presencia de residuos sólidos domiciliarios estratificados, que demuestra su uso como vertedero. También se documentó la presencia de residuos hospitalarios de reciente data. Se observa que la pluma del río Maipo (Figura 3: 4) es capaz de arrastrar los líquidos lixiviados de dichos residuos a lo largo de la playa y en ocasiones al interior de la dársena del puerto. Situación que, se estima, no es considerada en los estudios y declaraciones de impacto ambiental del sector.

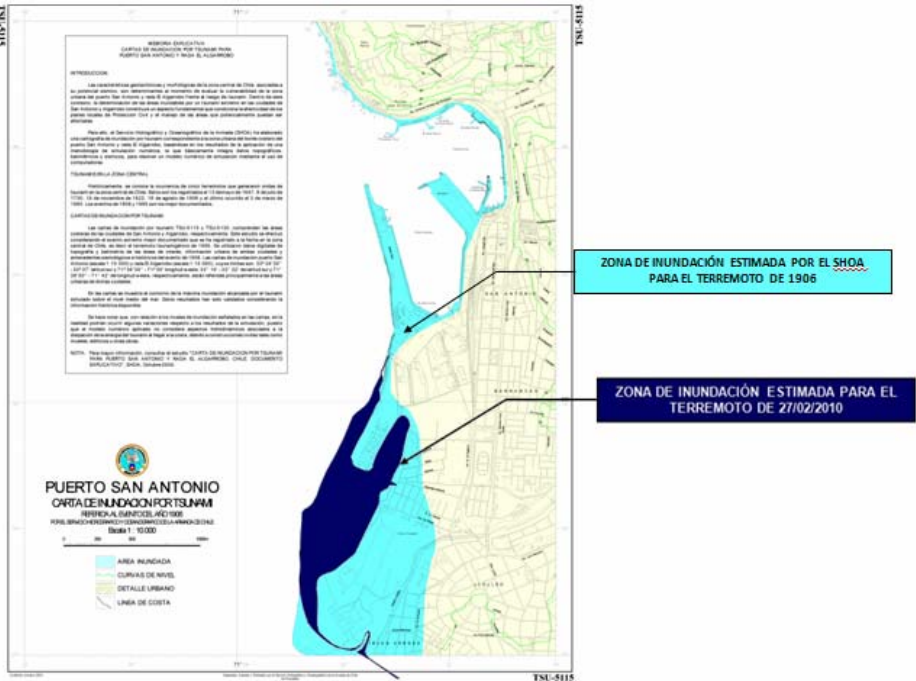
Figura 4: Carta inundación SHOA - Zona de inundación estimada 2010.

línea de más alta marea se encontraba a menos de 50[m] de distancia; producto de la gran actividad de transporte de sedimentos por oleaje y las variaciones del caudal del estuario, que afectan la morfodinámica de playas del sector. Se observan diferencias entre el área de inundación estimada y la carta de inundación del SHOA (Figura 4) basada en el terremoto de 1906 el cual su ruptura se localizó frente a las costas de Valparaíso, su grado de penetración fue mayor ya que la onda tsunami impactó a San Antonio desde el norte a diferencia del tsunami 2010. Construcciones para otros propósitos como el terraplén de acceso sur al puerto evito el ingreso en un lugar que según la carta de inundación sería un lugar de sacrificio resguardando así al camping norte.
