**ARTÍCULO: ¡CÓMO SE MOVIÓ LA TIERRA!
CONOZCA LOS EFECTOS BIO-FÍSICOS
PROVOCADOS POR EL RECIENTE TERREMOTO Y
TSUNAMI EN LA COSTA DE CHILE.**

DOC ICO 11-2010

Artículo publicado en la Revista Induambiente (Año 18,
Nº104- Junio 2010) donde participa el académico Patricio
Winckler Grez

¡Cómo se Movió la Costa!

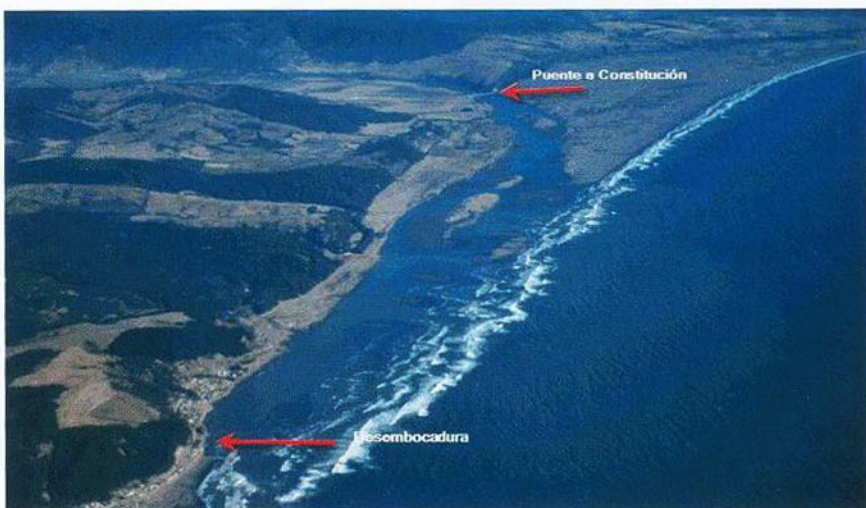
El tsunami hizo "desaparecer" una barra de arena de 8 km. y un estuario en la desembocadura del río Mataquito, en la Región del Maule.

Cienfuegos resalta que el sismo y posterior tsunami produjeron cambios en la morfología (formas de relieve) de los terrenos observados, lo cual tiene implicancias relevantes para la vida social y natural. Al respecto expone dos casos. El primero corresponde a la desembocadura del río Mataquito, en la costa de la VII

Región. Allí existía una "barra" de arena que separaba el río del mar a lo largo de unos diez kilómetros, con unos 200 metros de ancho y una altura promedio de dos a tres metros. Producto del maremoto y de un fenómeno de subsidencia (descenso del terreno por efecto del terremoto) en el sector, esa barra desapareció. Esto significa que quedaron sumergidos alrededor de 3 millones de metros cúbicos de arena, el río quedó completamente abierto y hoy desemboca unos 8 kilómetros más al sur de su antigua salida al mar. Y eso, seguramente, tendrá efectos sobre la fauna, flora y el ecosistema de carácter estuarino que ocupaba la franja de río que corría paralela al Pacífico, donde anidaban diversas especies de aves migratorias y locales.

Como ya se comentó, uno de los cambios más notorios en la morfología costera generados por el tsunami fue la desaparición de la barra de arena que separaba el río Mataquito con el mar, en la Región del Maule. El Dr. Dagoberto Arcos del Centro Regional de Estudios Ambientales (CREA) de la Universidad Católica de la Santísima Concepción, lleva varios años realizando estudios en esa zona con el apoyo de Arauco y ahora estuvo en terreno analizando los efectos que el tsunami causó en las condiciones físicas, químicas y biológicas del río. Según explica, el área fluvial que se ubicaba entre la barra de arena y el murallón de la costa correspondía a un estuario, con entrada y salida de agua marina de acuerdo al ciclo mareal. Con las crecidas del río en invierno, esta zona solía sufrir cambios significativos en su sedimentación y en las poblaciones de especies.

Arcos indica que con el tsunami, "los últimos ocho kilómetros de lo que era el antiguo estuario prácticamente desaparecieron. Y eso indudablemente cambia mucho las condiciones de este ecosistema". Agrega que la marea oceánica invadió esta zona, mientras que la barra de arena se transformó en sedimento que no se sabe con certeza hacia adónde fue. La zona estuarina migró hacia el sur, y sus aguas tienen ahora características de salinidad y temperatura propias del agua de mar; mientras que el río fue circunscrito prácticamente unos 10 kilómetros aguas arriba.

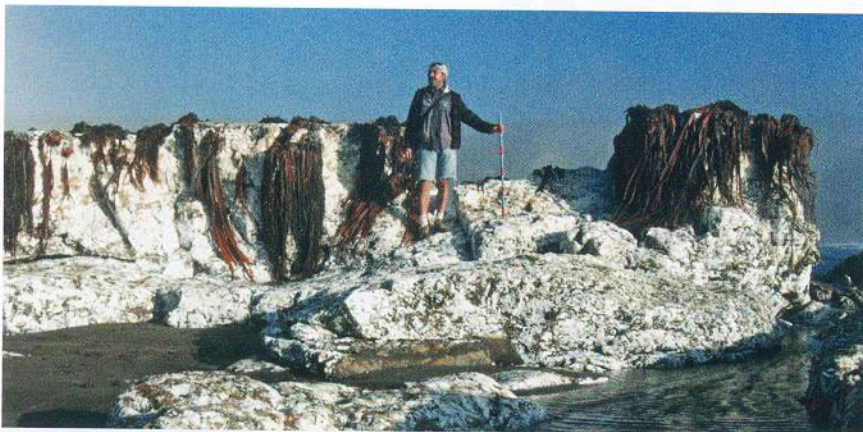
Levantamientos de hasta tres metros se registraron en Isla Santa María, con una muy elevada mortalidad de algas y especies invertebradas.

Así, por ejemplo, los patrones de organismos muertos que se observaron en el extremo norte de la isla Santa María muestran que allí se produjeron las mayores elevaciones de la zona observada (3,4 metros aprox.). En ese mismo sector se registró una gran cantidad de especies marinas (jibias y jaibas, principalmente) arrastradas por el mar hacia la costa. Por el contrario, las menores elevaciones de la costa se registraron en Caleta Tumbes (0,3 metros o menos), donde tampoco se apreciaron bandas de organismos afectados.

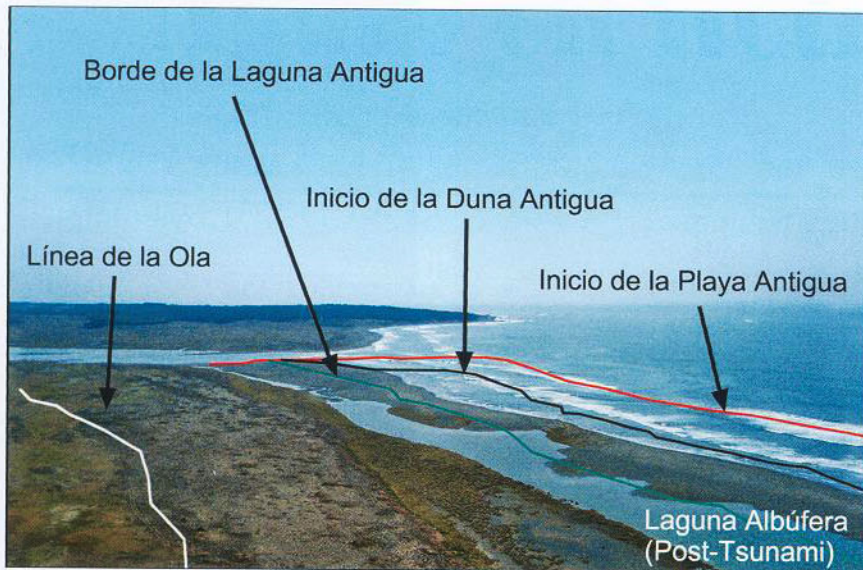
Una muestra de los cambios que provocó la fuerza del mar en el humedal El Yali.

Sobre ese escenario, Fariña describe los cambios que provocó el tsunami: "El mar golpeó fuertemente la duna y la desplazó completamente dentro de la laguna y más allá. La línea costera se corrió y la laguna se profundizó en algunas zonas, mientras que la arena fue arrastrada hacia la zona del matorral costero". Añade que la laguna estaba bajo el nivel del mar y después del tsunami este cuerpo de agua se hundió mucho más, al parecer por un fenómeno de subsidencia.

Con respecto a la vegetación, la laguna creció e inundó todas las zonas bajas del humedal donde predominaba la *Sarcocornia* y se creó un canal de conexión permanente con el mar. El área de *Spartina* aún permanece, pero una gran parte fue sepultada por la arena, mientras que casi todos los juncos murieron por efecto del agua salina.
